**2020년 지역난방 사용자 기술 교육**

## [목 차]

# [지역난방 시스템 흐름도]

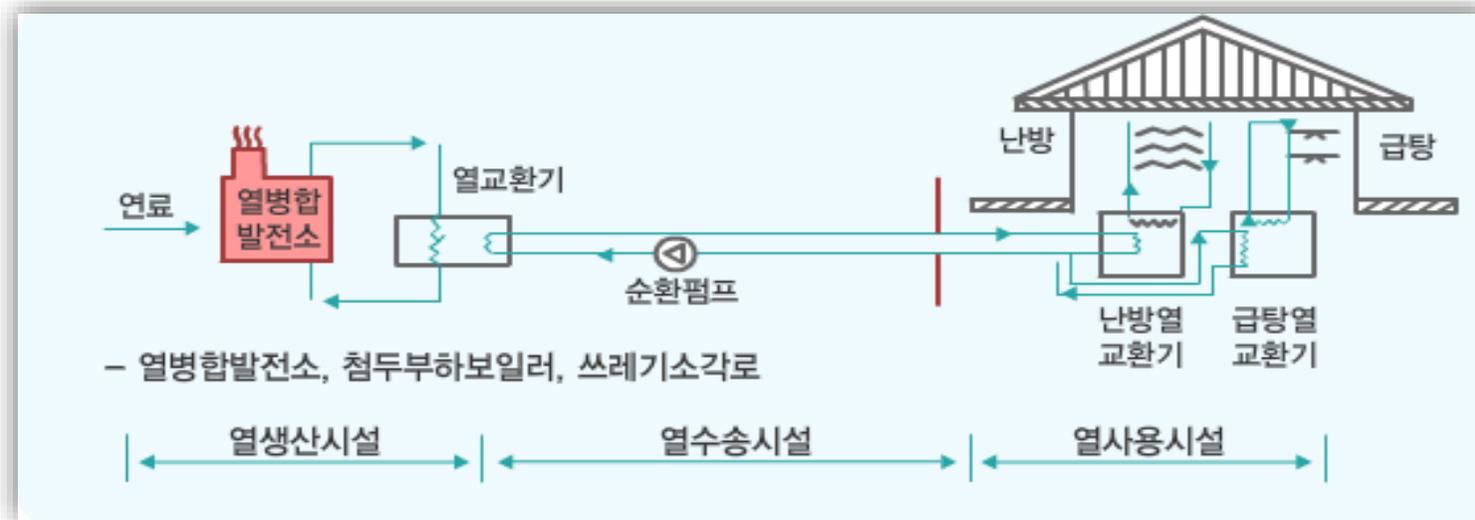
지역난방 흐름도

□ 지역난방은 아파트, 상가, 사무실 등 각종 건물이 개별 난방 시설을 갖추는 대신 집중된 대규모 시설에서 생산된 열을 연중 24시간 난방 및 냉방을 공급하는 에너지 절약과 대기오염 물질 감소 효과가 우수한 안전하고 편리한 난방방식입니다.

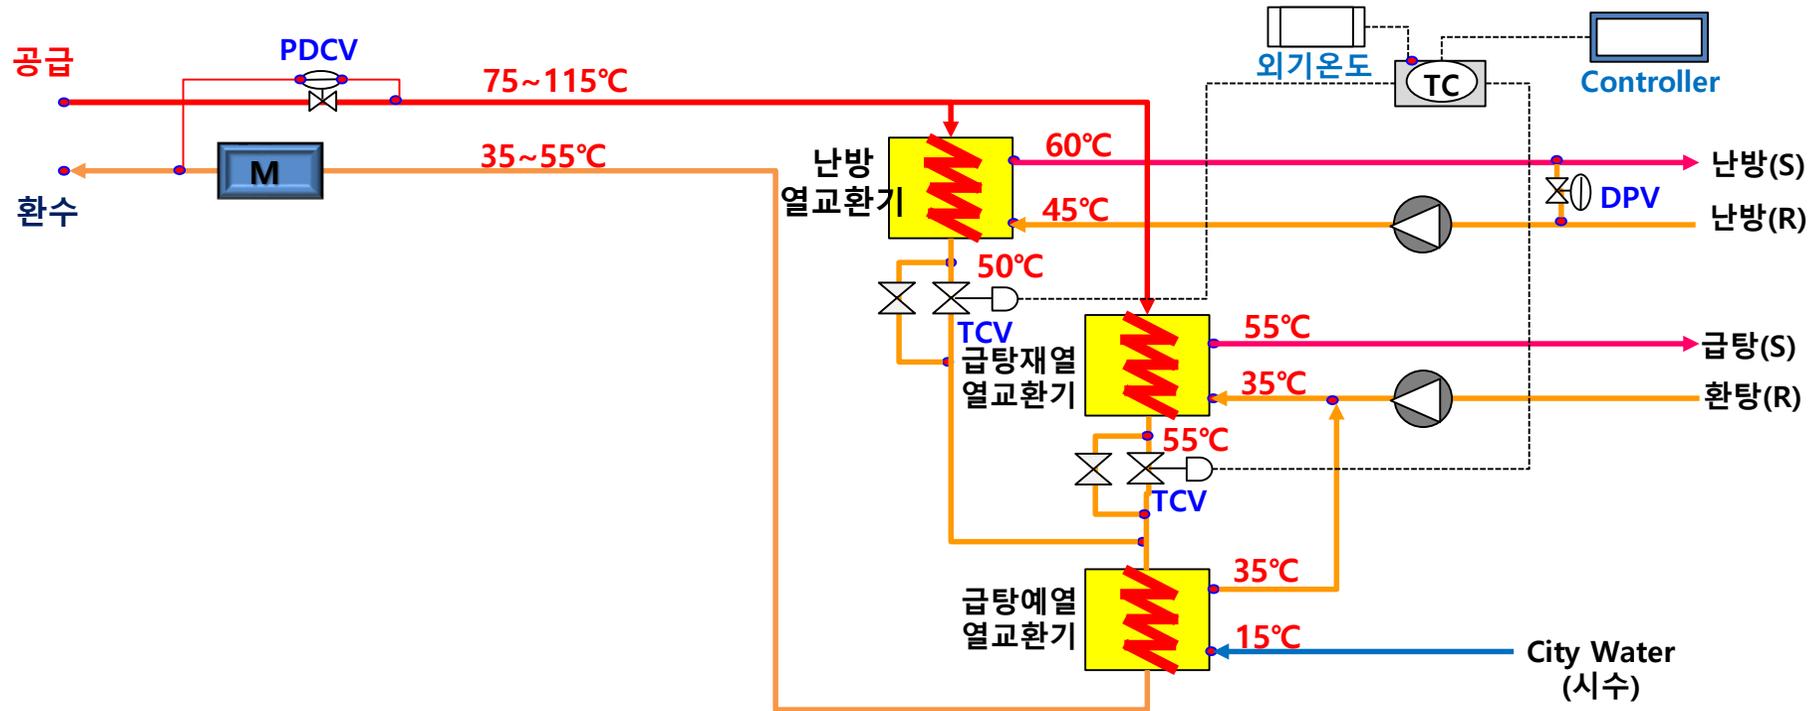
## 2. 기계실 P&amp;ID

☆ 표시된 온도는 각 사용자별 특성에 따라 다르게 운영될 수 있음

### □ 난방 열교환기 : 1차측 중온수(75~115°C)로 2차측의 난방수를 60°C로 만들어 각 세대에 공급

- 2차측 공급온도 조절 방법 : 외기온도(또는 수동조작)를 측정하여 자동으로 TCV 개도를 조정
- 1차측의 유량은 PDCV, 2차측 유량은 DPV에서 유량을 조절

### □ 급탕 열교환기 : 시수(15°C)를 예열 후 재열열교환기를 통해 각 세대에 55°C의 급탕수를 공급

- 급탕은 세대에서 사용한만큼 시수가 보충됨, 최대 급탕부하시 난방 열교환기는 일시 운전정지

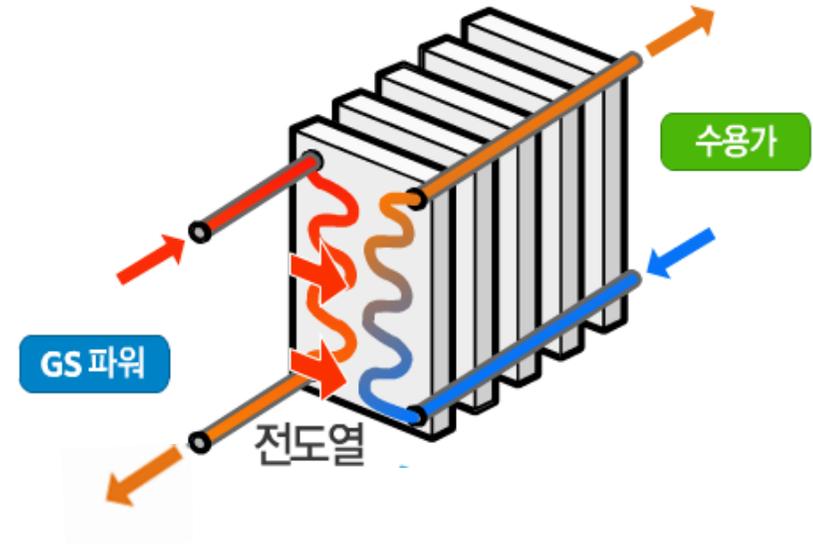
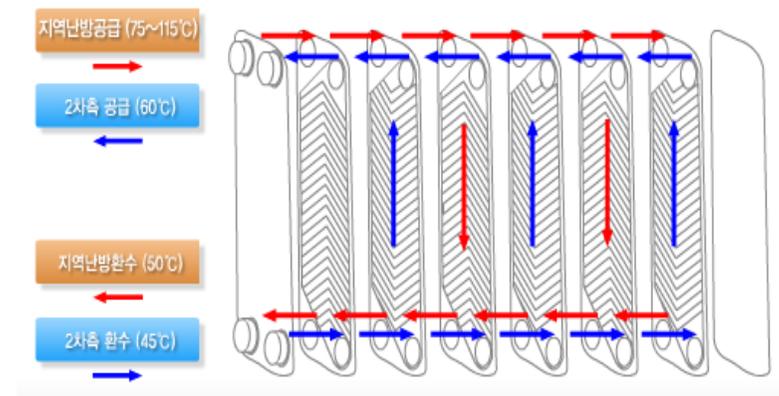
## □ 열교환기(Heat Exchanger)

- 열교환기는 온도가 다른 2개의 유체를 전열면을 **사이에** 두고 흐르게 하여 고온의 유체가 가진 열을 저온의 유체로 전달하는 장치로서, 가열기에 속함
- 일반적으로 열교환기는 판형과 관형으로 분류되며 대부분의 지역난방 기계실에서는 판형 열교환기를 사용
- GS파워에서 공급하는 75°C ~115 °C의 중온수는 **열교환기**를 이용하여 사용자 설비의 난방수를 가열 (**물이 혼합되지 않음**)

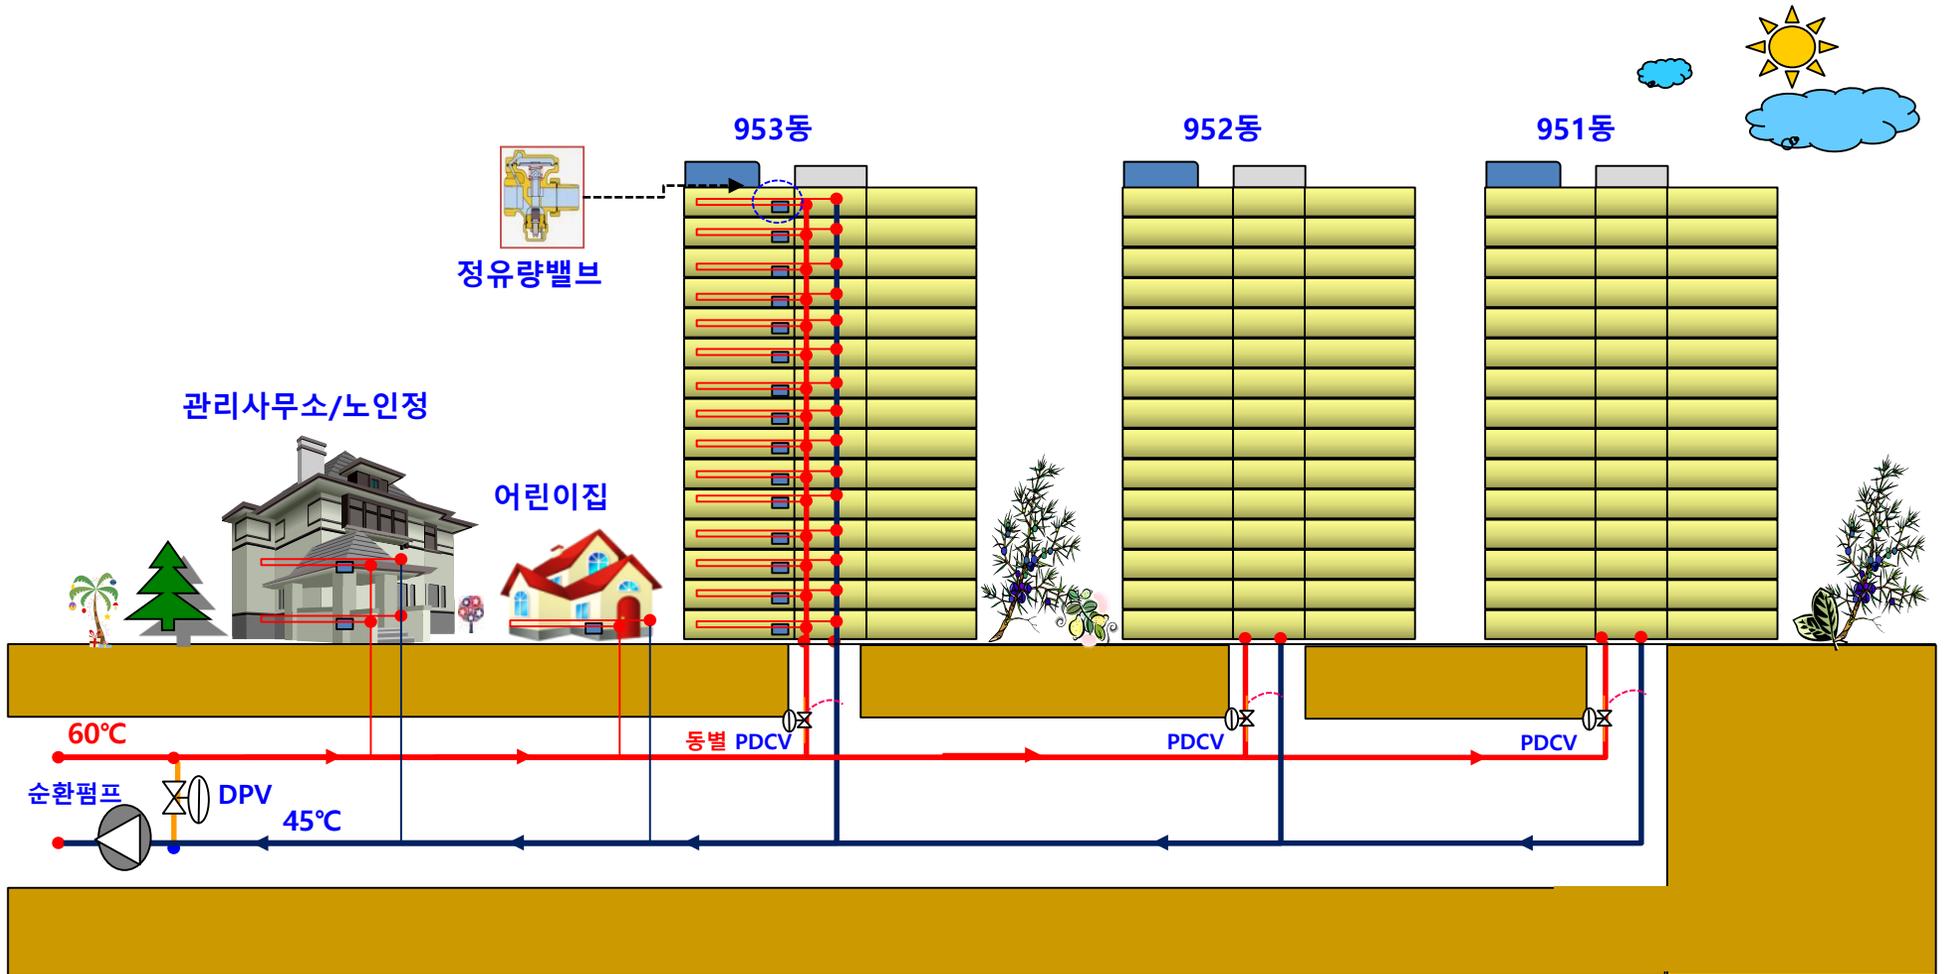
### 3. 공동 주택 공급 계통도

□ 지역별(단지별), 각 동별 및 세대별로 열공급조건(유량 및 온도)이 동일하도록 설계 및 운전

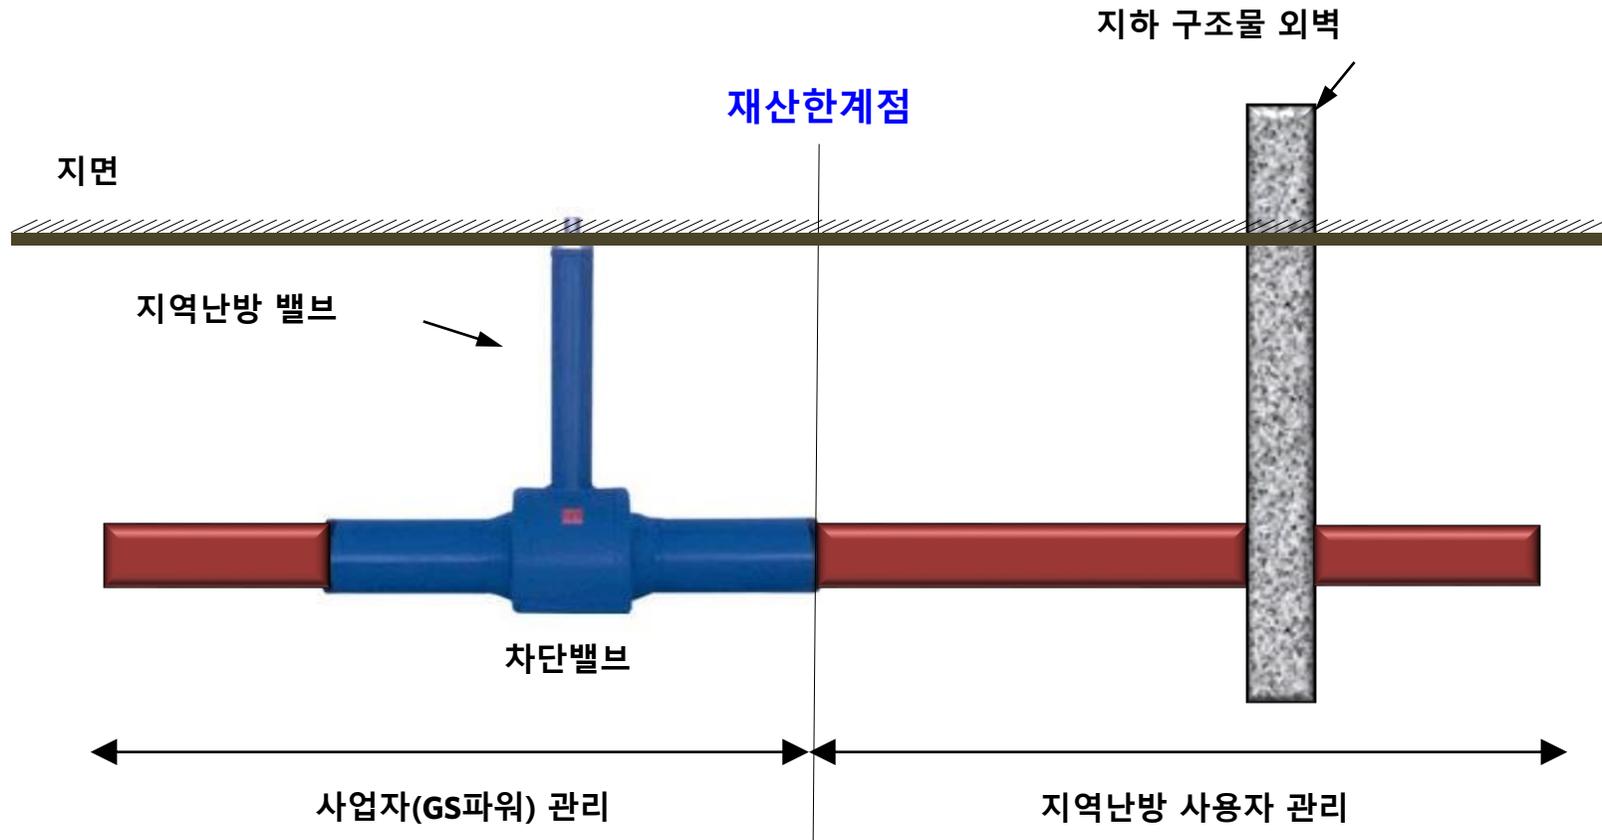
## 4. 재산한계점

① 사업자와 사용자의 **재산한계점은 사업자측 최초 차단밸브의 사용자측 단말로 합니다.**

① 사업자와 사용자의 재산한계점은 사업자측 최초 차단밸브의 사용자측 단말로 합니다.

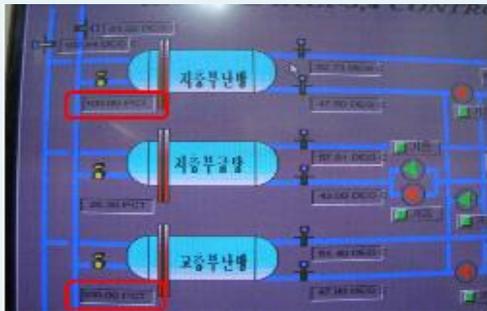
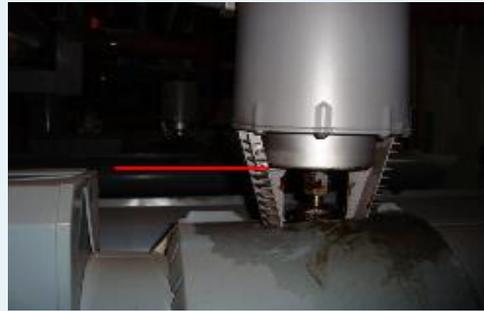
- ① 난방열교환기에 설치된 자동온도조절밸브(TCV)가 100% Open되어 장시간 지속됨
  - 추정원인 : 1차측 유량부족, PDCV장애, 1차측 이물질 유입
- ② 기계실 차압유량조절밸브 점검결과 누수 및 부식 등이 전혀 없으나 밸브가 정상궤도보다 적게 열린 상태로 PDCV 문제로 판단

- 자동제어설비 점검
  - 밸브 100%로 개방상태

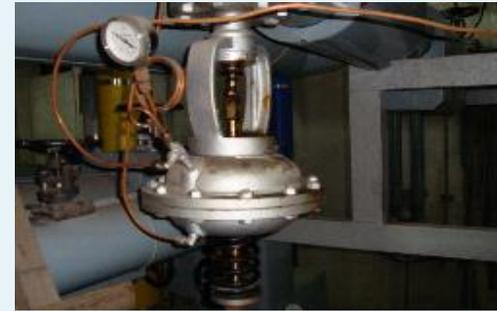
- 차압유량 조절밸브 보수
  - 강제동작시 충격음 발생

- 에어벤트 작업등으로 적정유량을 확보하여 정상유량은 공급될 수 있도록 응급조치 하였으나 밸브 동작 시 배관 충격음 발생하는 것으로 보아 밸브의 축변형이 의심됨(향후 제작사 보수필요 안내 시행)

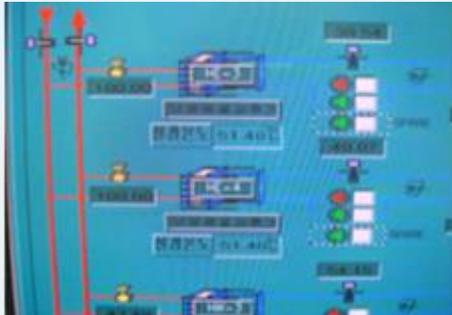
- 점검전(자동제어)
  - 난방설정/공급온도 : 51.5°C/40 °C
  - 온도조절밸브 100%

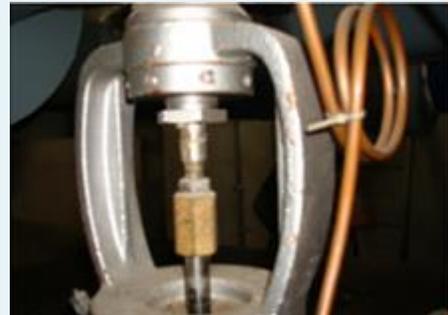
- 점검전(PDCV밸브)
  - 밸브 40% 열림
  - 밸브 정지 (압력, 유량 조절 불능)

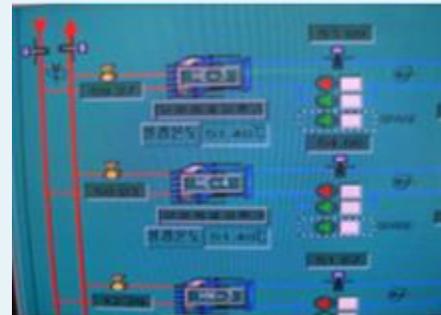
- 점검 및 조치후(자동제어밸브)
  - 난방설정/공급온도 : 51.5°C/53 °C
  - 온도조절밸브 60%

- 차압유량조절밸브 다이어프램 케이싱내부 압력을 변화시켜 밸브 정상화 유도
- 난방공급온도 상승 및 자동제어밸브 정상동작(추후 제작사 점검 필요)
- 난방설정온도 : 51.5°C / 난방공급온도 : 53°C(온도조절밸브 60%상태에서 제어)

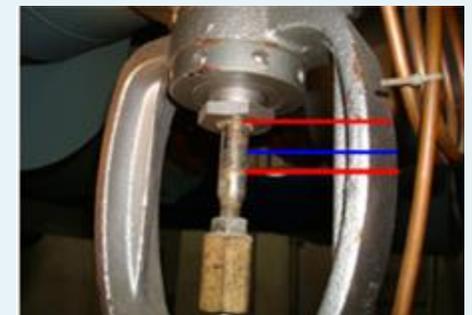
- 점검전(PDCV밸브)
  - 밸브 90% 열림
  - 밸브 정상동작(사용량 증가 밸브열림)

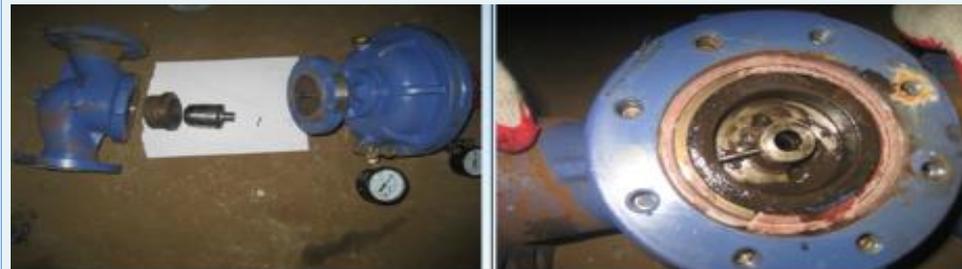
- 유량측정 결과 설계유량 대비 27% 유량 형성에 따른 PDCV 동작상태 불량으로 내부 분해점검이 필요한 것으로 판단

- PDCV 분해점검 : Stem과 Plug[Disc] 연결 핀 탈락

• PDCV 분해 상태

• 분해 후 연결 핀 탈락 상태

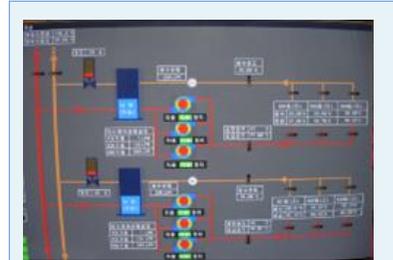
• 동별 공급상태 점검

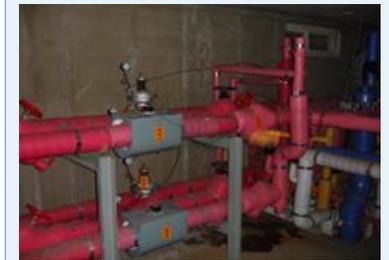
• 동별 차압유량조절밸브 점검

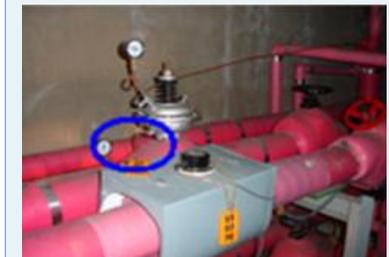
- 해당 동 차압유량조절밸브 회수측 도입관 배관에 이물질 침적으로 밸브 잠김

• 이물질로 막힌 도입관 위치

- 익일 도입관 분해 후 내부 이물질 청소 후 정상동작

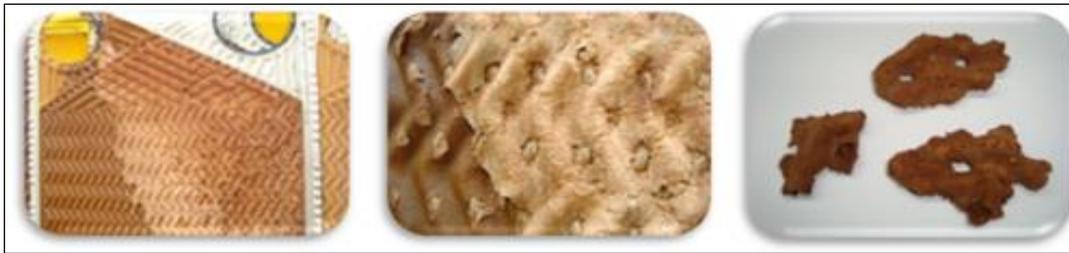
- 1차측 및 2차측 공급 회수온도 확인 / 지역난방 회수온도 : 65℃, 사용자측 난방공급온도 : 45℃
- 1차측 및 2차측 공급 회수압력 확인 / 2차측 열교환기  $\Delta P$  높음
- 열교환기 청소작업 이후 하절기 난방배관의 파손으로 보수시행

- 배관의 파손으로 대량의 난방수 유출과 보충과정에서 배관하부에 퇴적된 진흙 성분의 이물질이 이동하며 배관 최하부인 열교환기 전열면에 고착됨

- 열교환기 점검 실시

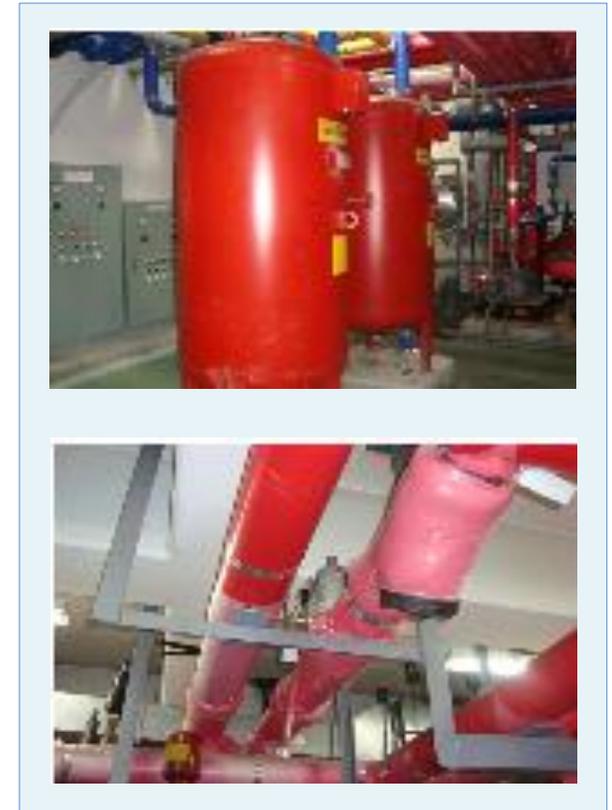
- 밀폐식 팽창탱크 상태점검 (정상동작)
  - ◎ 팽창탱크 압력 점검(6kg/cm<sup>2</sup>)
  - ◎ 탱크외부를 손으로 두드려 공명음이 들리는지 확인
  - ◎ 압력점검구를 핀셋 등으로 눌러 공기배출여부 확인
    - 과도한 배출 시 설정압력 변동됨
  - ◎ 보충수 밸브를 잠근상태에서 난방수를 일부 드레인시켜 압력변동여부 확인

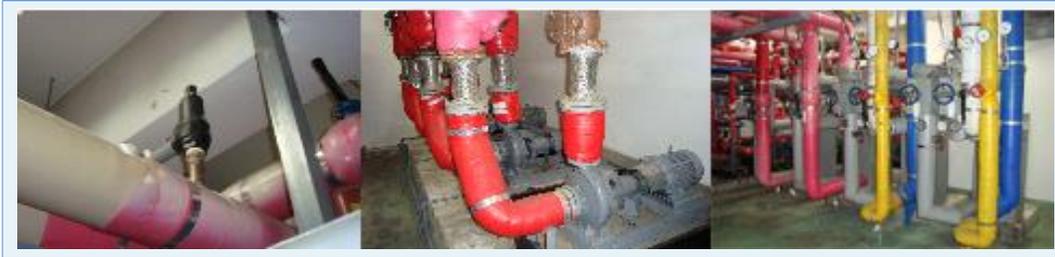
- 밸브 조작상태 확인
  - DPV 전, 후단밸브 : 열림, By-pass밸브 : 잠김
- 난방 공급회수배관 압력 확인 : 펌프양정 20m
  - 적정 압력차 : 펌프양정-배관압력손실=약1.7kg/cm<sup>2</sup>
- 회수측 도압관이 열린상태에서 에어벤트를 열어도 난방수 배출 안됨(이물질 막힘, 점검후 청소시행)

③ 안전밸브, 펌프 등 부속설비 동작상태 점검 : 이상 없음

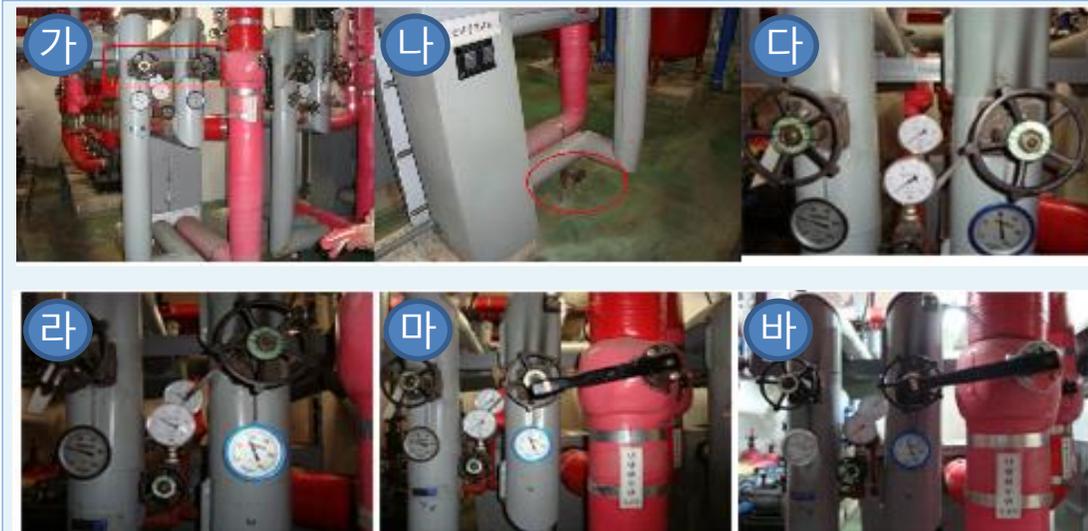
④ 열교환기 점검 : 전열판 혼수발생시 압력상승의 원인이 됨

- ㉠ 열교환기 1차측 밸브를 잠근다.
  - 2차측 밸브는 열린상태
- ㉡ 1차측 드레인밸브를 열어 중온수를 퇴수 시킨다.
- ㉢ 열교환기 압력을 확인한다.(0kg/cm<sup>2</sup>)
- ㉣ 드레인밸브를 잠근 후 압력변화를 점검한다.
  - 압력상승 : 밸브밀림 또는 핀홀
- ㉤ 2차측 밸브를 잠그고 1,2차측 난방수를 드레인 후 밸브 잠근다.
- ㉥ 열교환기 압력을 확인한다.
  - 압력상승 없음 : 0kg/cm<sup>2</sup>
  - 열교환기 혼수 판정 : 핀홀, 크랙

- 차압밸브 회수측 도압관이 이물질로 막혀 공급압력만 전달되는 상태로 밸브가 과도하게 열려 세대공급 유량은 감소되나 난방배관 압력상승과는 관련 없음
- 1차측 중온수 퇴수후 2차측 밸브가 열린상태에서 약1분 경과시 압력이 상승되고 이때 2차측 밸브를 잠그면 압력상승 증상이 없어 혼수의심
- 차단밸브는 이상 없음, 열교환기 혼수 판단 후 열교환기 분해점검 시행

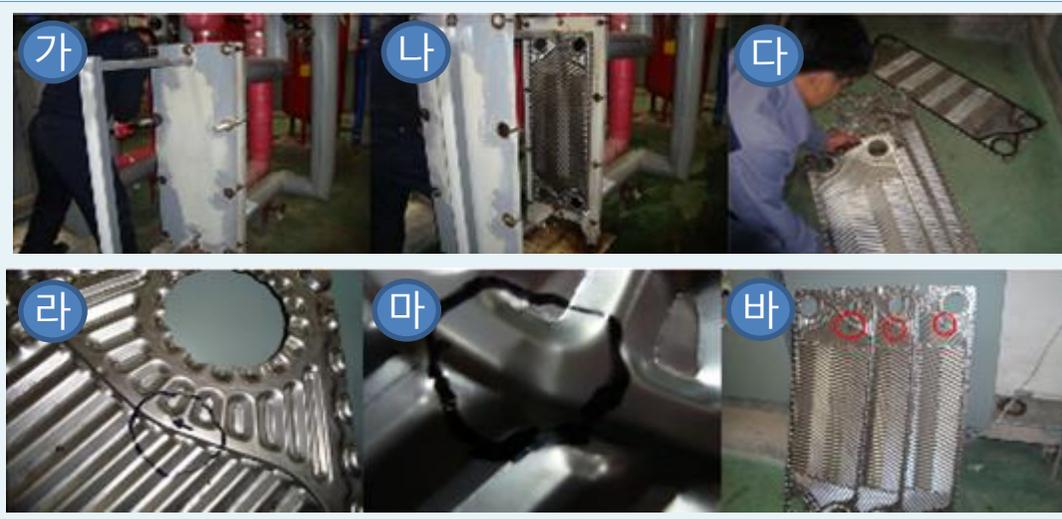
- ㉔ 열교환기 분해
  - 분해 시 상,하부 볼트부터 제거
- ㉕ 전열판 분해
  - 1,2차측 밸브 차단 후 분해점검
- ㉖ 전열판 육안점검(간이점검)
  - 가스켓 접합부위 후면에서 점검
- ㉗ 전열판 가스켓 후면 변형 발생
  - 총 14매 중 3매 변형됨
- ㉘ 변형부위 확대 사진
  - 가스켓 경화시 혼수, 누수 우려
- ㉙ 변형된 전열판 제작사 반출
  - 변형 전열판 정밀검사 시행

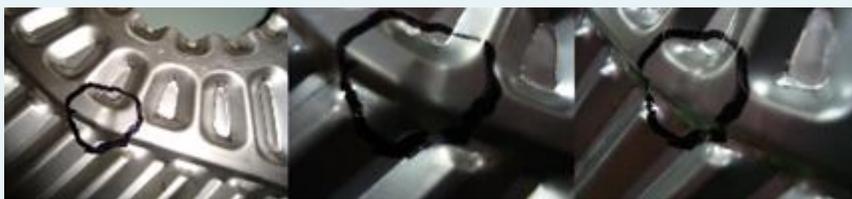
※ 전열판 변형부위 사진(총 3매 변형, 정밀점검을 위한 제작사 반출)

- ▶ 전열판 손상여부 육안점검 방법
  - 전열판 핀홀 및 크랙시 주로 가스켓 접합부위에서 발생되며, 현장 세척 작업시 전열판 후면에서 점검하여야 가스켓 결합상태에서도 전체 확인 가능

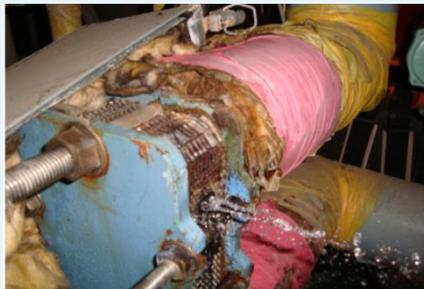
- 열공급 10년 이상 경과되었으며, 그간 열교환기 청소 미시행
- 열교환기 2차측 가스켓 경화로 파손되었으며, 2차측 난방수가 기계실로 누출
- 판형열교환기는 유체흐름 특성상 Shell & Tube 형식에 비해 전열면의 오염정도가 심하게 발생하지 않으나, 가스켓 하부 유량흐름이 없는 부분에서 오염물질이 침적될 경우 전열판의 국부손상 및 가스켓의 경화가 진행되므로 정기적으로 분해하여 청소를 시행하여야 한다.

열교환기 유체가 외부로 유출

- 중온수 밸브차단 및 난방 2차측 배관차단

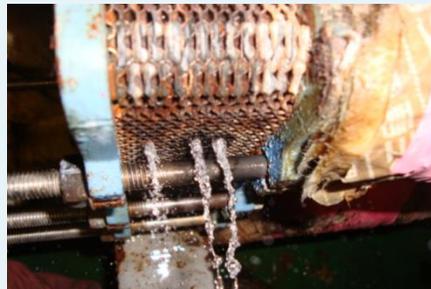
가스켓 3장 손상

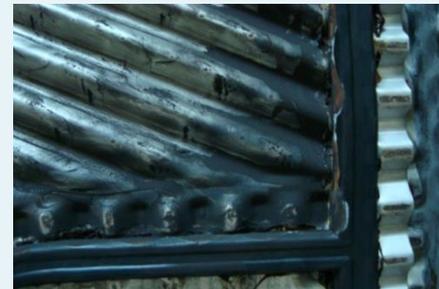
가스켓 하부 이물질 침적 사진

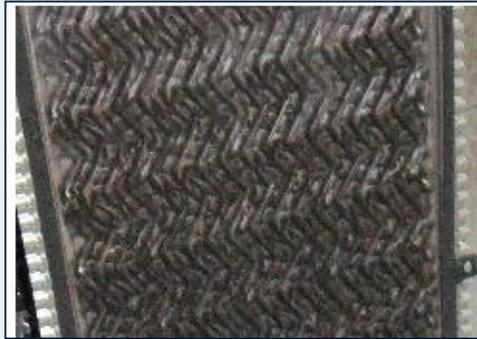
※ 상기 장애발생은 열교환기 스케일에 의한 열교환 불량으로 발생한 현상 임.

그러나, 일반적으로 발생하는 2차측이 아닌 1차측 스케일 (이물질)과다로 인한 장애로 향후 중온수 수질관리 및 열배관 공사 시 철저한 공정관리가 필요함.

1차측(스케일 심함)

열교환기 세척작업 시행으로 정상화 완료

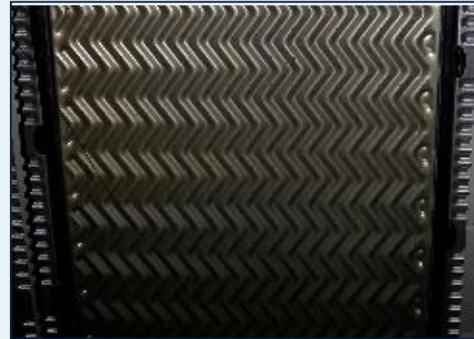
2차측(양호)

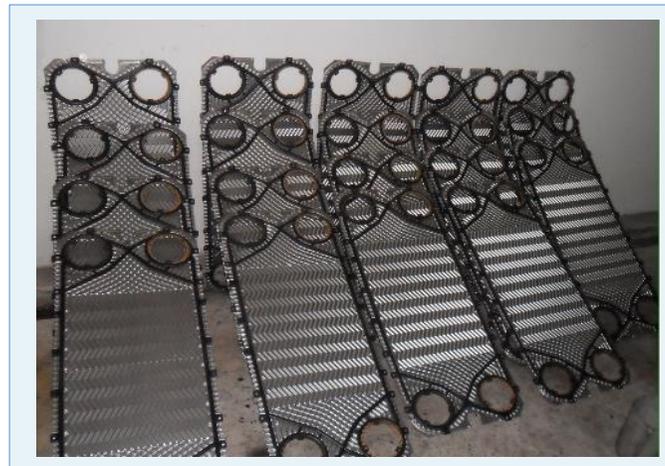
- 열교환 불량(스케일에 의한 전열 불량)으로 판단되어 열판세척 작업을 시행하려 했으나 뜻밖에 가스켓 적용 불량(전체 가스켓의 40%가 맹 가스켓 사용)으로 확인 후 가스켓 교체작업 시행으로 정상화 완료

※ 열교환기 제작에 만전을 기하도록 제작사 안내

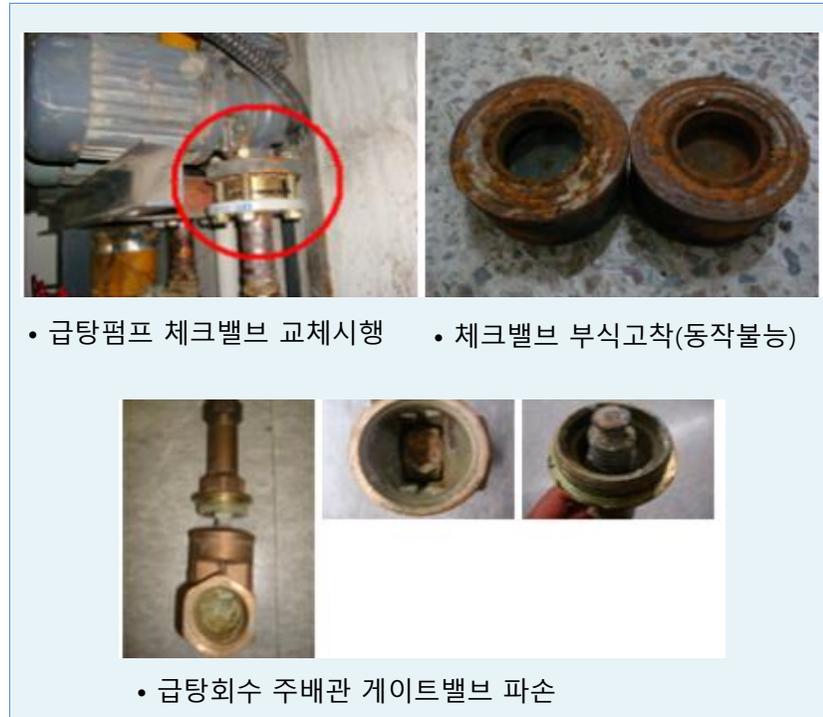
- 자동제어업체에서 점검하였으나 온도헌팅현상 지속 발생
- 각종밸브 동작상태 점검
- 펌프 상태 점검
- 시간대별 급탕회수온도 기록관리 중 회수온도 저하현상 발견
- 사용량이 적은 시간대에도 급탕 회수온도가 낮음
- 급탕회수 주배관 게이트밸브 고장 및 펌프 체크밸브 미동작 확인
- 모든 밸브를 분해하여 점검시행

- 급탕회수배관 게이트밸브 전량교체  
(포트와 스템연결부 파손 ⇒ 밸브잠김)
- 급탕순환펌프 체크밸브 전량교체 (부식으로 고착됨)

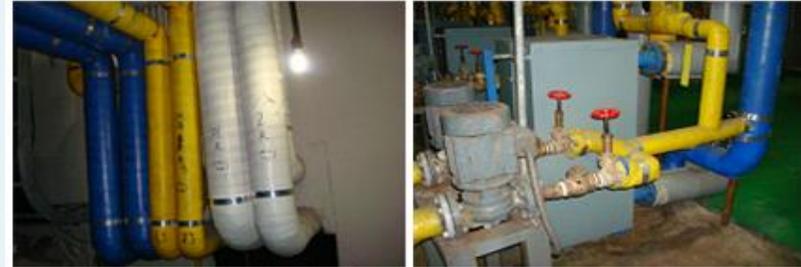
- 원 인 : 급탕순환펌프의 체크밸브가 고장으로 보급수가 예비펌프로 역류되어 순환불량 발생으로 인한 온도제어 불가
- 문제점 : 급탕순환펌프 체크밸브 고장으로 순환부족 → 헌팅발생  
급탕사용량 증가시 체크밸브로 보급수 역류

- 급탕환수 배관으로 보급수 역류
- 급탕펌프 체크밸브 교체시행 (관리사무소 대처방법 미숙)

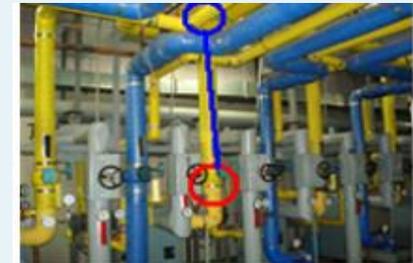
- 자동제어설비 온도센서 교체

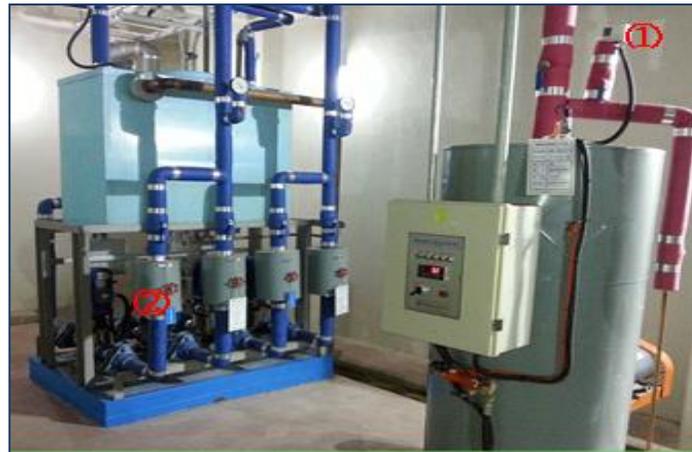
- 난방수 보충수 펌프는 ①설정압력을 기준으로 기동 및 정지하여야 하나 펌프 본체 내에 공기로 인해 적절한 흡입양정 유지 불가로 설정압력에 도달하지 못함.
- 이로인한 연속 운전으로 펌프 과열 및 난방시스템 내 압력 유지불가로 공기 유입에 의한 세대 난방불량 발생

- 펌프 본체 에어핀을 열어 공기제거.
- 이때 ②체크밸브를 열어 공기 빼기 작업을 시행 할 경우 보다 원활한 공기 제거작업 진행됨

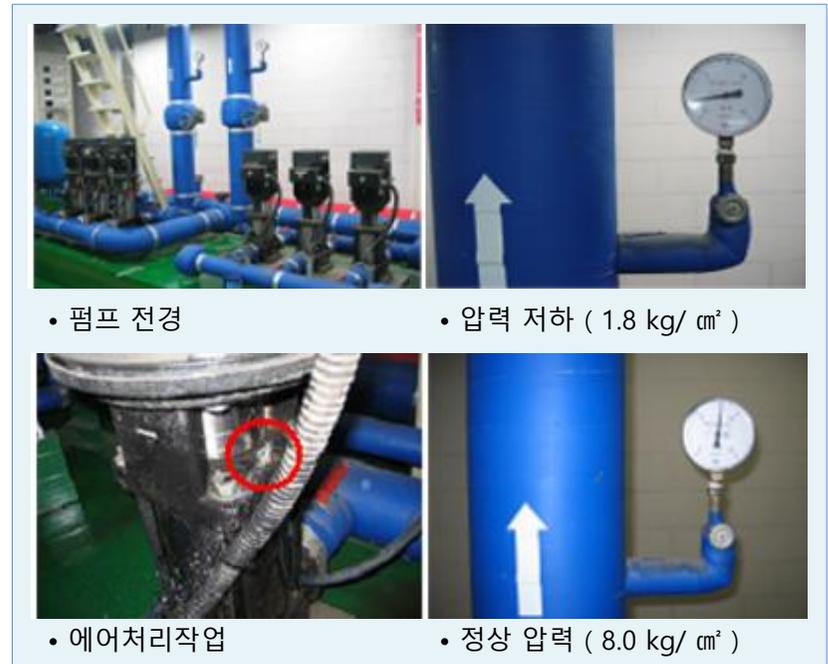
- 인버터 펌프 급수방식으로 상층부 압력 저하( $1.8\text{kg}/\text{cm}^2$ )
- 정상운전압력 :  $7.5\text{kg}/\text{cm}^2 \sim 8.0\text{kg}/\text{cm}^2$
- 저수조 물이 부족한 상태에서 부스터 펌프가 계속 가동되어 펌프 내 에어가 유입되어 정상급수 정지
- 저층부 부스터 펌프는 정상가동중(압력 :  $6.8\text{kg}/\text{cm}^2$ )

- 부스터 펌프 정지
- 에어벤트 밸브를 개방하여 펌프내 에어처리
- 에어처리 후 적정압력까지 상승후 정상 급수

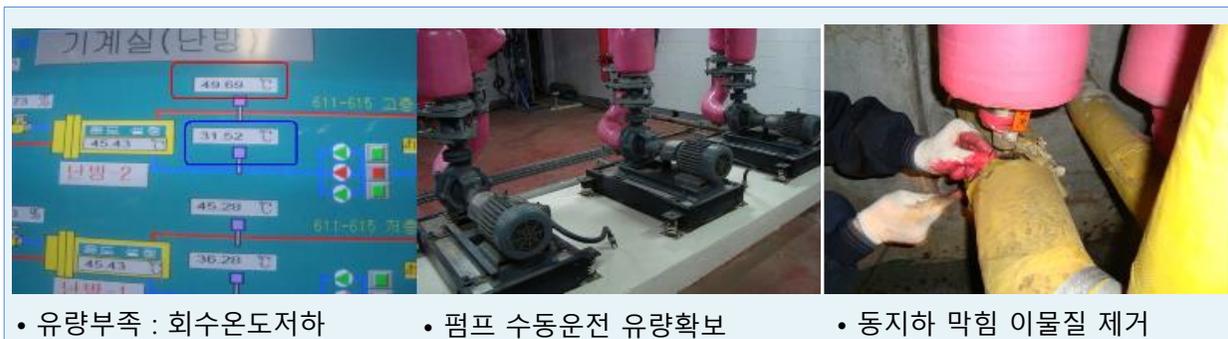
- 난방공급 및 회수온도 점검 : 공급온도 49.7°C/ 회수온도 31.5°C
- 난방순환펌프 차압밸브(DPV) 동작상태 점검 : 100%단힘
- 해당 동 차압유량조절밸브(PDCV) 동작상태 점검 : 약30%Open, 정상동작
- 동지하 드레인 밸브 이물질 퇴적으로 제거작업 시행
- 난방순환펌프 총3대중 1대만 상시 가동
- 공급/회수온도를 감지 난방순환펌프가 순차적으로 기동되는 대수제어 방식 이나, 설정된 온도차 범위를 초과하여도 펌프 1대만 계속 가동

• 유량부족 : 회수온도저하

• 펌프 수동운전 유량확보

• 동지하 막힘 이물질 제거

- 적정유량 확보우전 : 난방순환펌프 1대 가동 → 2대 가동(수동가동)

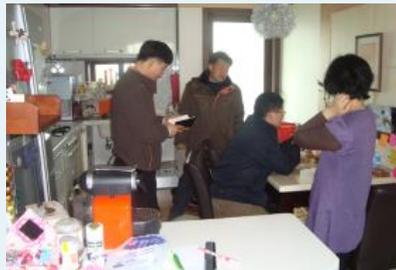
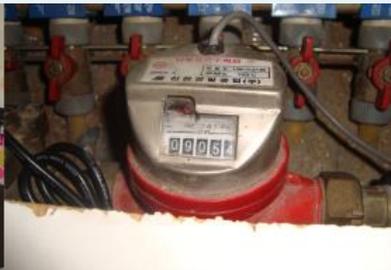
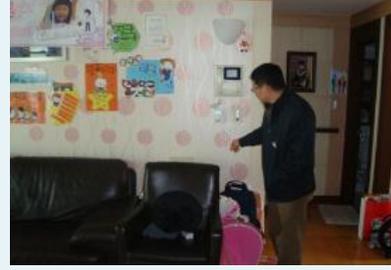
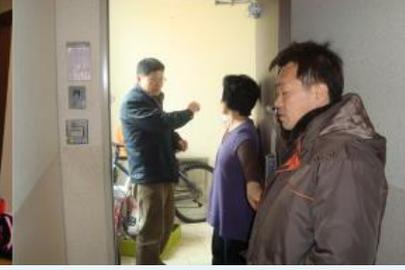
- 현 사용자 계량기 : 유량계 형식, 온도조절기 : 거실 1대
- 평상시 세대 운영 방법 : 싱크대 밑 개별 밸브 조절하며 사용
- 사용하지 않는 방은 100% 잠그고, 사용하는 방은 100% OPEN
- 3개월 전 업체를 통한 세대 스트레이너 및 정유량 밸브 교체

• 세대방문

• 세대 유량계

• 온도조절기 작동

• 펄스 신호 확인

- 유량 펄스 신호 체크 결과 정유량 밸브 교체에 따른 유량과다 발생 추정
- 향후 정유량 밸브 교체시에는 관리소 직원 통한 유량 확인 세대교육
- 정유량 밸브 현장 개도 조정 후 유량 정상화
- 난방 사용시 밸브 조작 미숙으로 인한 요금 증가 발생 추정
- 온도조절기 한 개 설치 한곳은 밸브 조작시 한 개만 사용하더라도 100% OPEN하면 유량이 줄지 않고 한곳으로 들어가므로 밸브 조작을 적정하게 해주어야 한다고 자료를 통한 세대 주민 교육

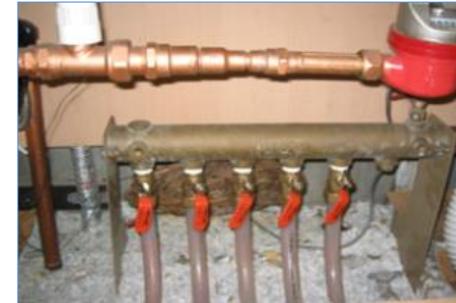
- ① 실내온도 측정 및 온수분배기 설계유량값 확인
  - 설계유량값:3.7l/min(1분당 3.7리터 공급)
  - 10l 흐를 때 2.7분 소요됨(10l로 단위 환산)

- ② 공급유량이 적을때에는 스트레이너 등 청소 시행
  - 이물질로 인한 유량흐름 저하

- ③ 점검결과 : 확장세대 난방 불균형 발생
  - 확장시행 난방배관 밸브 : 100% Open
  - 확장미시행 난방배관 밸브 : 70% 정도 Open
  - 밸브 조정후 상태에 따라 여러 번 조정 시행

- 실내온도 측정 및 온수분배기 공급유량 확인 ⇒  
실내온도조절기 온도 최대치로 조정 ⇒ 세대 공급유량 측정  
⇒ 정유량밸브 및 스트레이너 청소
- 밸브 조정후 상태에 따라 여러번 조정 시행
- 확장시행 난방배관(거실, 작은방-2) 밸브 : 100% Open
- 미확장시행 난방배관(큰방, 작은방-1) 밸브 : 70% Open

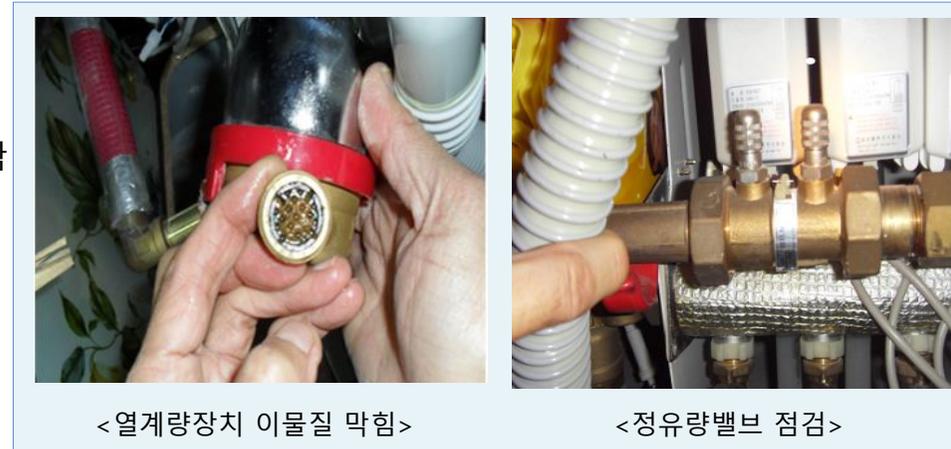
- 정유량조절밸브 분해 점검 실시 및 고착 여부 확인(정상)
- 열계량장치(유량계) 및 스트레이너 필터 청소 및 이물질 제거 후 정상 적으로 유량이 순환됨을 확인하였으며 난방상태 양호해짐

<열계량장치 이물질 막힘>

<정유량밸브 점검>

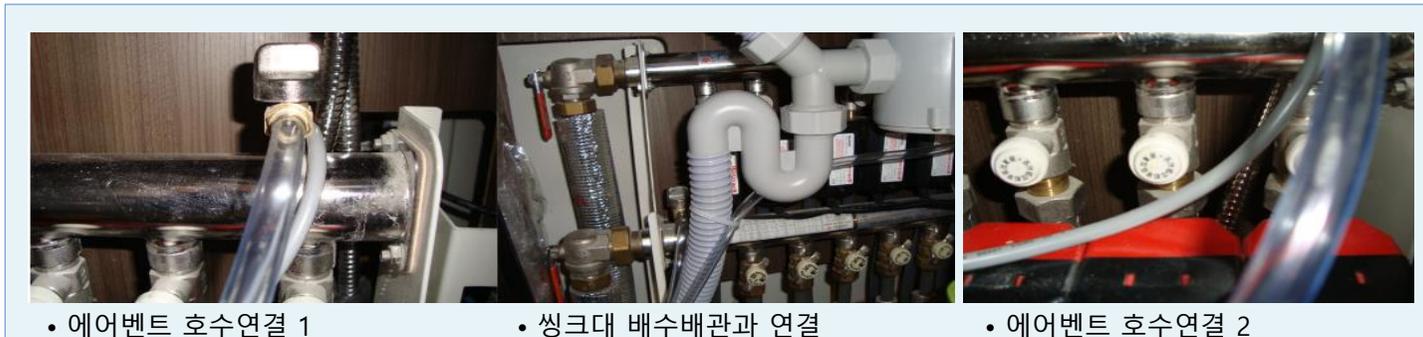
- 세대 난방설비 점검결과 난방분배기 에어벤트 밸브에 배출용 호수를 배수배관과 연결하여 시공 (건설사)
- 세대에서 난방불량시 관리사무소에 의뢰 하지 않고 자발적으로 난방수를 과다배출

• 에어벤트 호수연결 1

• 싱크대 배수배관과 연결

• 에어벤트 호수연결 2

- 불필요한 난방수 배출예방을 위해 난방분배기에 시공된 드레인 호수 제거
- 난방수의 드레인 예방을 위한 세대안내 시행

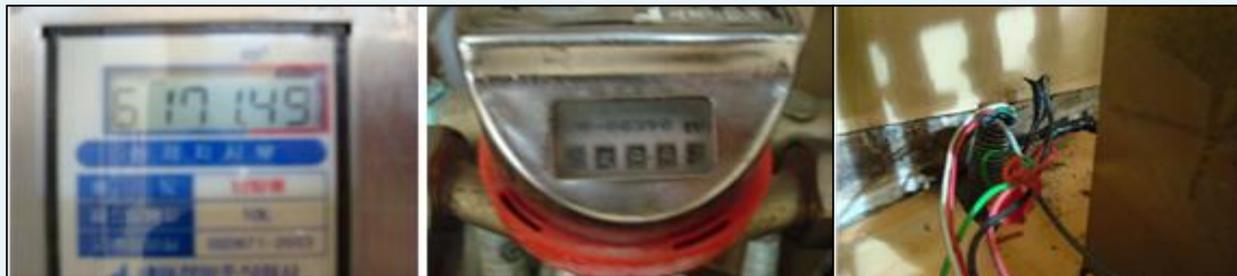
- 점검시 구동기 전원부와 계량기 신호선에 스파크 발생
- 난방사용량 보다 과하게 펄스신호가 지시부로 송출되어 과다 적산
- 구동기 전원문제시 발생현상(현재 설치제품 제작사 사양)
- 전원 차단시 : 구동기 밸브가 자동 Open되어 난방수 공급
- 전원 이상시 : 난방계량기 신호선이 합선된 전기선과 접촉된 상태일때 계량기 신호에 영향을 미쳐 과도하게 적산될 수 있음

<지시부 : 6,171 ㎥>

<유량부 : 5,883 ㎥>

<계량기 주변 전기 부실>

- 전기 스파크 발생시 계량기 지시부에 영향을 미쳐 지시부 과다 적산 및 오차 발생 원인 세대안내
- 계량기 지침값 : 유량부 5,883㎥ / 지시부 6,171㎥ / 오차발생 288㎥

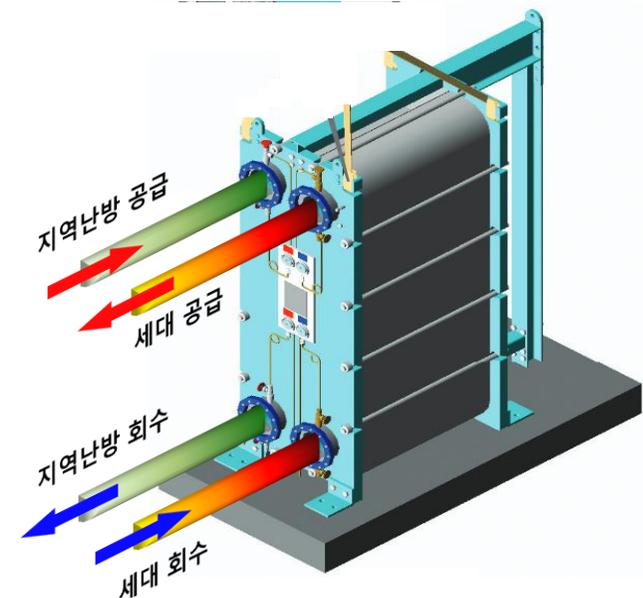
□ 열교환기는 중온수와 세대 공급온수가 서로 혼합되지 않고 전열면을 통해 열을 전달하는 기기이며 혼수가 발생할 경우 **자동제어 설정온도 이상으로 공급**되거나 **시수 유입으로 인한 회수온도 감소**(온도차 커짐) 열요금이 **과다 또는 과소가 발생할 수 있는** 등의 문제가 발생하므로 즉시 조치

- 지역난방 공급과 회수배관의 열교환기 밸브를 잠금
- 이 때 세대 공급과 회수배관의 열교환기 밸브는 개방한 상태
- 지역난방 중온수 배관측 드레인을 열었을 때 중온수가 멈추지 않고 계속 나오면 혼수가 된 상태
- 반대의 방법으로 세대 공급과 회수 배관의 열교환기 밸브를 잠그고 지역난방 공급, 회수배관의 열교환기 밸브를 **개방한 상태에서** 동일하게 점검하여도 무방

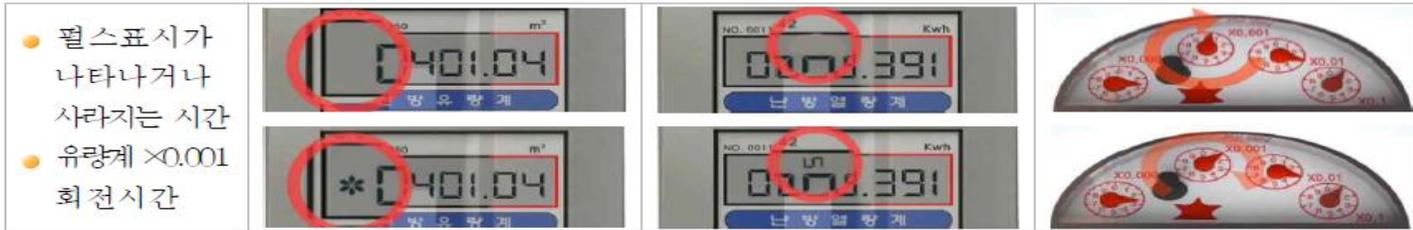
- 유량밸브 몸체에 표기된 세대 설계유량을 확인 (소손 되었을 경우 아래 표 적용 가능)
- 온도조절기 설정온도를 올려 구동기가 열릴 때까지 기다림
- 난방 지시부에서 10리터 공급시마다 표시되는 신호를 이용하여 난방수 공급 시간을 측정

- 공급시간 측정 후 난방공급유량을 계산

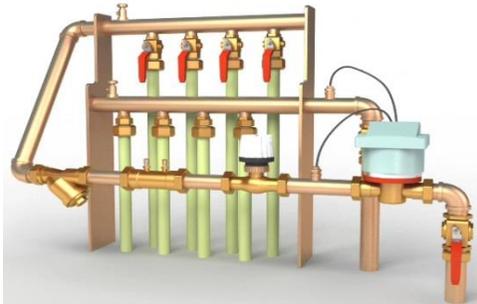
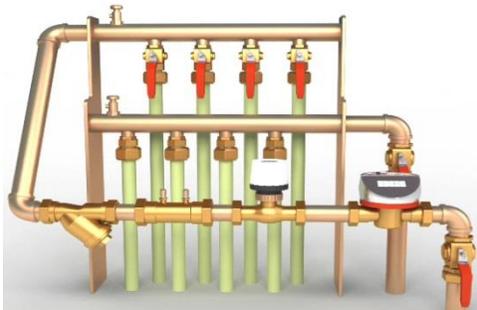
구분	열량계	유량계
구성도

계량단위	<ul style="list-style-type: none"> <li>열량 : kWh 또는 MWh</li> </ul>	<ul style="list-style-type: none"> <li>유량 : m<sup>3</sup>(톤)</li> </ul>
비고	<ul style="list-style-type: none"> <li>열량표시=유량×온도차(공급-회수)</li> <li>정유량밸브, 온도조절밸브, 구동기</li> </ul>	<ul style="list-style-type: none"> <li>공급유량 측정하여 표시</li> <li>정유량밸브, 온도조절밸브, 구동기</li> </ul>
